Gravning og oprensning af erstatningsvandhuller for Kanalforbindelsen

Der er gravet og oprenset 9 erstatningsvandhuller, heraf er et (nr. 5) fyldt op igen.

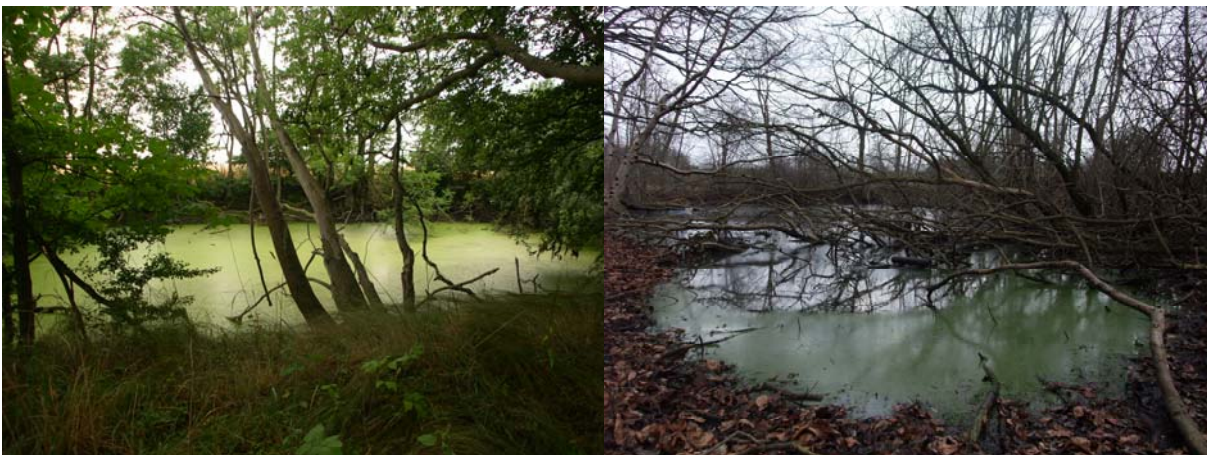
Vandhullet er sandsynligvis en gammel mergelgrav og fremstod tidligere nærmest utilgængeligt med meget stejle brinker, stærk tilgroning hele vejen rundt om og et tykt lag mudder i bunden. Vandoverfladen var dækket af et tykt lag andemad og herunder mørkt og koldt vand. Alle træer omkring vandhullet undtagen skovbrynet mod nordøst er fjernet og stødene ryddet. Træer og stød er lagt i to store overvintringssteder/dagsskjul nær vandhullet. Som en del af opgaven beskærer Odense Kommune efterfølgende bøgetræer i skovbryn ved vandhul for at begrænse nedfald af blade og grene i vandhullet. Det er væsentligt at sikre så lille tilførsel af organisk materiale til vandhullet som muligt. Et større område mod nordvest og sydøst efterlades som dyrkningsfri bræmme.

Vandhul 2 var før oprensning helt tillukket af høje træer og meget næringsrigt.

Ved oprensningen er al næringsrigt mudder oprenset og spredt i passende afstand omkring vandhullet. De stejle brinker er lagt ned på tre sider, men ikke mod Strandskoven.

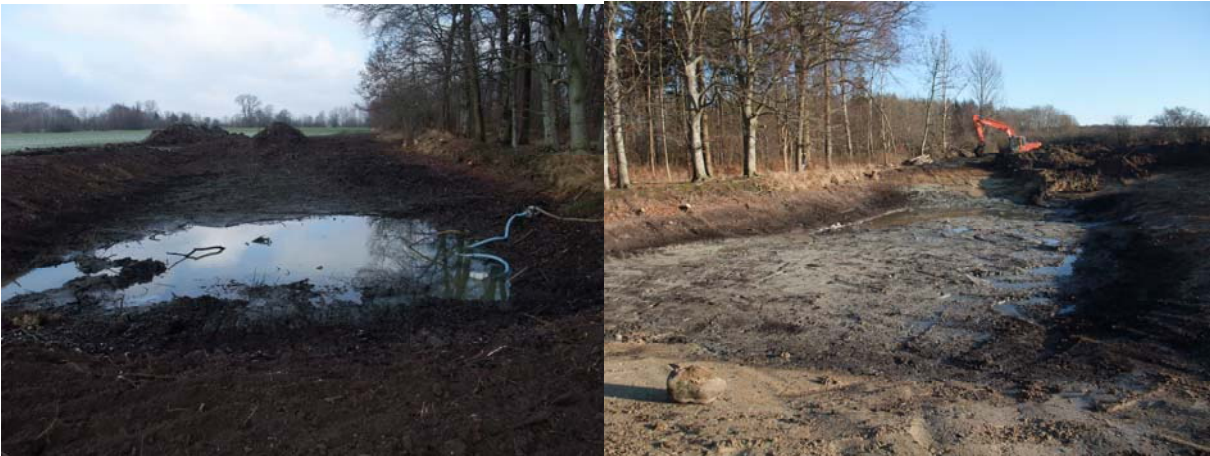
Vandhul 2 efter rydning af træer, men før oprensning (venstre), og ved afslutning af oprensningen til ren lerbund (højre).

Vandhullet har efter oprensningen haft en god vandkvalitet, og en række vandplanter er spiret frem. Desværre også Bredbladet Dunhammer, som bør holdes væk i de første par sæsoner til øvrige vandplanter er kommet frem.

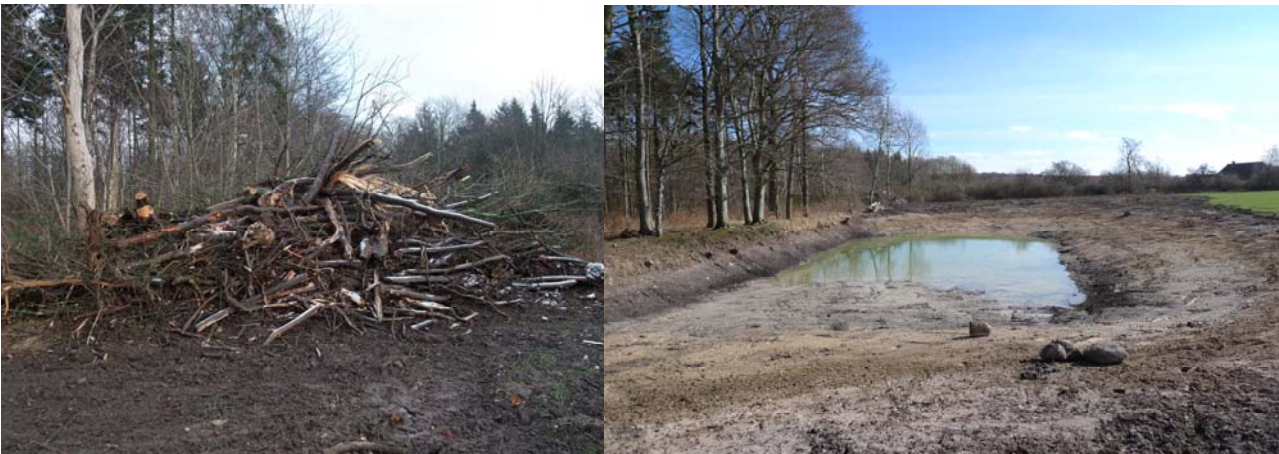
Stor vandsalamander er fundet ynglende i vandhullet allerede første sæson efter oprensningen. Det er dermed lykkedes at genskabe et godt ynglested for stor vandsalamander.

Der er opbygget to skjul/overvintringssteder af stød, stammer og kvas fra de ryddede træer (venstre). Vandhul 2 umiddelbart efter oprensning (højre).

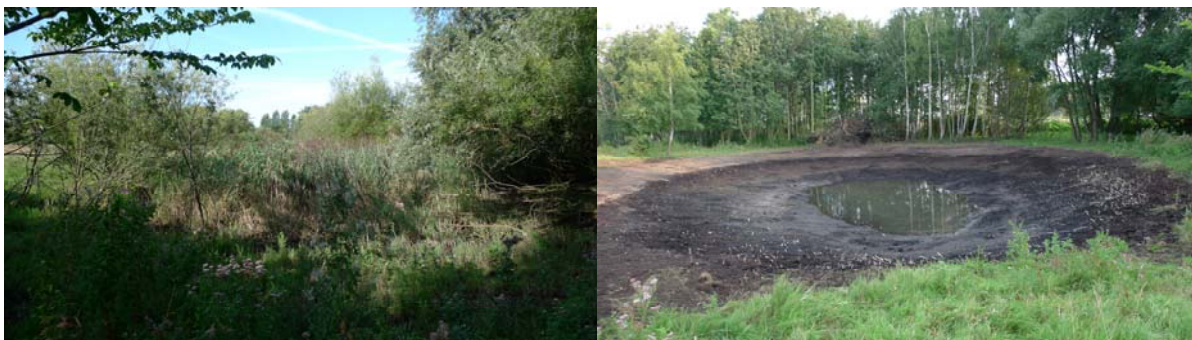
Vandhullet fremstod fuldstændig tilgroet med Tagrør og med et tykt lag mudder i bunden. Ved brinken stod flere store piletræer og skyggede vandhullet. Omgivelserne er afgræsset eng og krat. Piletræerne er anbragt i krattet som et skjulested for salamandre. Tagrør og mudder er oprenset og anbragt på ikke beskyttet jord uden at skade engen med kørespor. Vandhullets bund består af tørv og der er genvækst af bredbladet Dunhammer og Tagrør. De græssende kreaturer vil dog forhåbentlig kunne holde vegetationen nede og dermed fremme en varieret plantevækst. Der er fundet stor vandsalamander ynglende i vandhullet. Dette er det første fund af stor vandsalamander øst for Kanalforbindelsen i forbindelse med projektet.

Vandhul 3 før (venstre) og efter oprensning (højre). Piletræer er efterladt som skjul i krat nord for vandhullet.

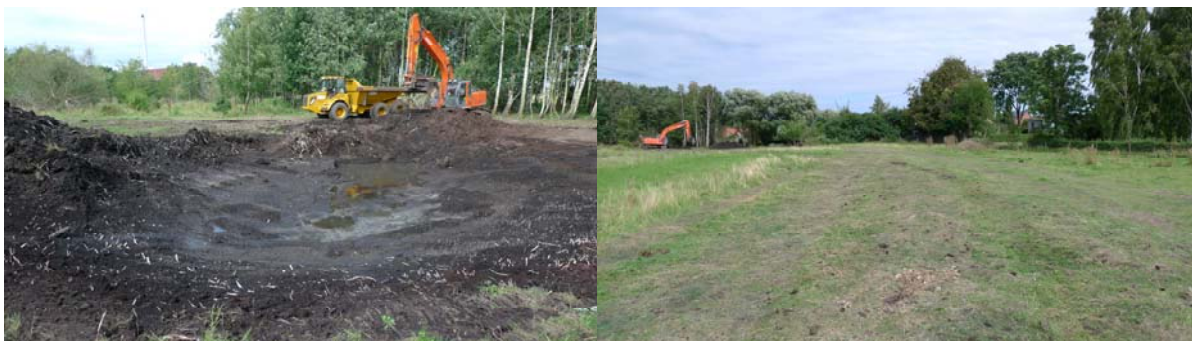
Det opgravede materiale er kørt med dumper over engen til dyrket mark uden væsentlige skader på vegetationen.

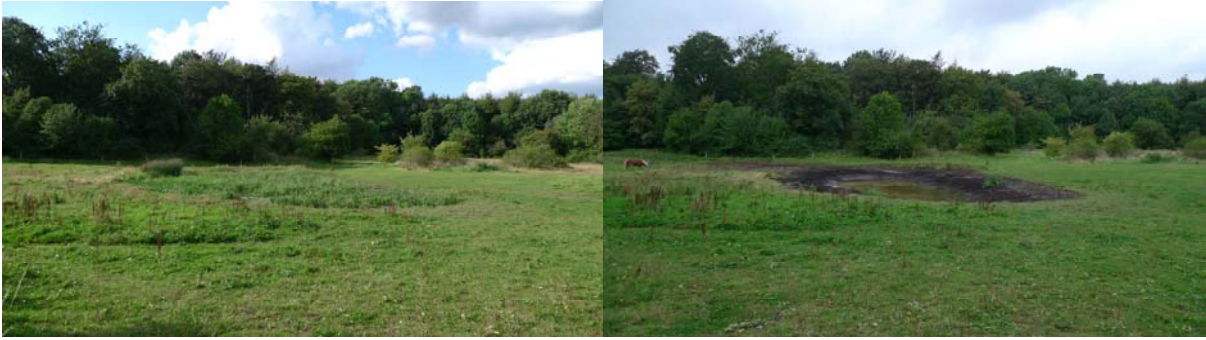
På en afgræsset eng ligger der et lavvandet vandhul. Tidligere var bunden mudret og optrampet af hestene. Vanddybden var for lille til at vandhullet kunne fungere som ynglested for stor vandsalamander. Omkring 50 cm næringsrigt mudder og tørvebund er oprenset og vandhullet er efterladt med tørvejord på siderne og gråt sandholdigt ler i bunden. Der blev fundet en række mindre dræn ved oprensningen og alle blev afbrudt. Vandkvaliteten er meget fin efter oprensningen og vandhullet fremstår med en varieret flora der er spiret frem fra frøpuljen. Stor vandsalamander er fundet ynglende i vandhullet som tegn på et vellykket resultat af indsatsen.

Vandhul 4 før (venstre) og efter oprensning (højre).

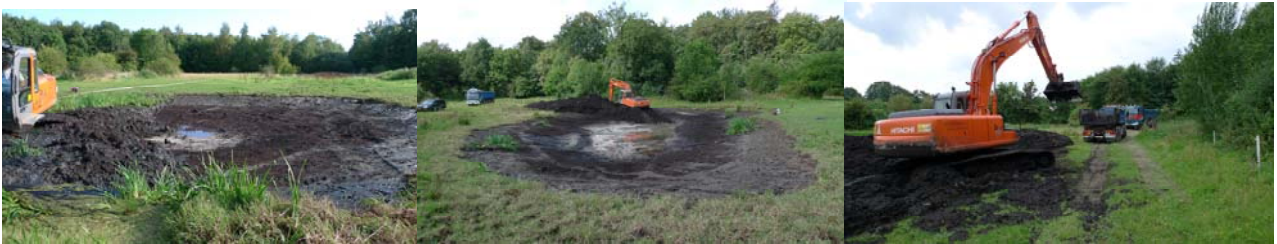
Vandhul 4 under oprensning. Opgravet materiale er fjernet fra eng med lastbil og kørt til dyrket mark ved Skibhusvej.

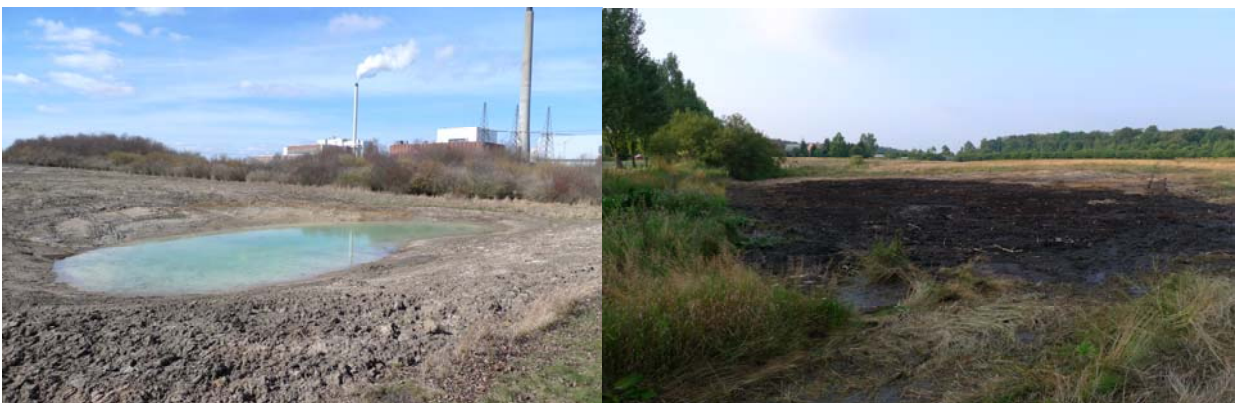
På en tidligere dyrket mark beliggende umiddelbart nordøst for Kanalforbindelsen er der gravet tre vandhuller. Da det senere viste sig at der skulle anlægges et stort regnvandsbassin hvor vandhul nr. 5 var gravet blev vandhullet fyldt op igen. Der havde ikke indfundet sig et naturligt dyre-/planteliv inden vandhullet blev fyldt op. Ved vandhul nr. 7 blev der fundet to gennemgående dræneligninger, der sandsynligvis løber under Ejbygade fra grøfter i Strandskoven. Begge dræn er lagt omkring vandhullet i tætte rør for at undgå tilførsel af næringsrigt vand til vandhullet.

Vandhul 5 før (venstre) og efter opfyldning (højre).

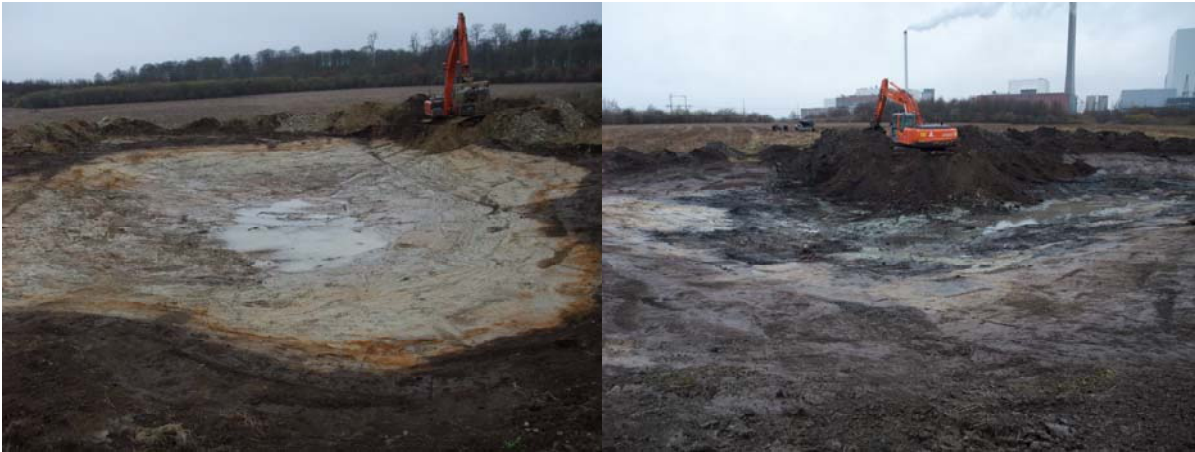
Vandhul 6 (venstre og 7 (højre) under gravning.

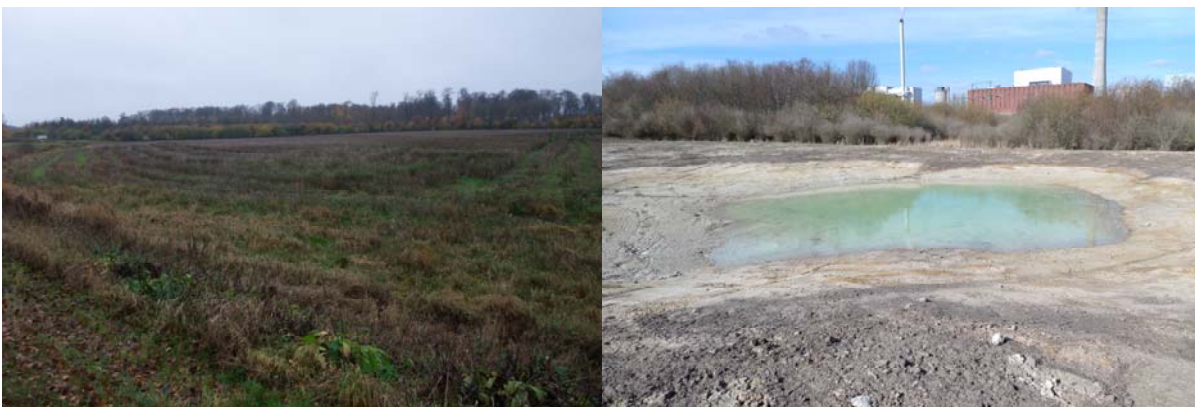
Tidligere dyrket mark hvor vandhul 6 og 7 er gravet. Vandhul 6 kort efter gravning.

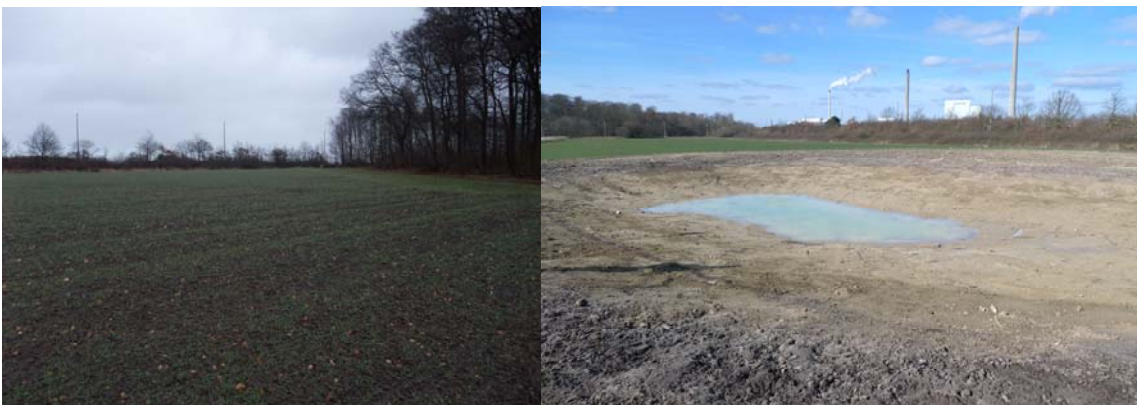
På en tidligere dyrket mark beliggende umiddelbart sydvest for Kanalforbindelsen ved Skibhusene Skov er der gravet et vandhul. Der blev fundet en række mindre lokale dræn med retning fra Ejbygade til bebyggelsen. Drænene stammer sandsynligvis fra tiden før Ejbygade blev anlagt, og har ikke længere betydning. Alle dræn blev derfor afbrudt. Bunden består af meget fugtig ler. Det vil sandsynligvis tage nogle år før en passende vegetation har indfundet sig i vandhullet.

Vandhul 8 før gravning (venstre) og kort efter gravning (højre).

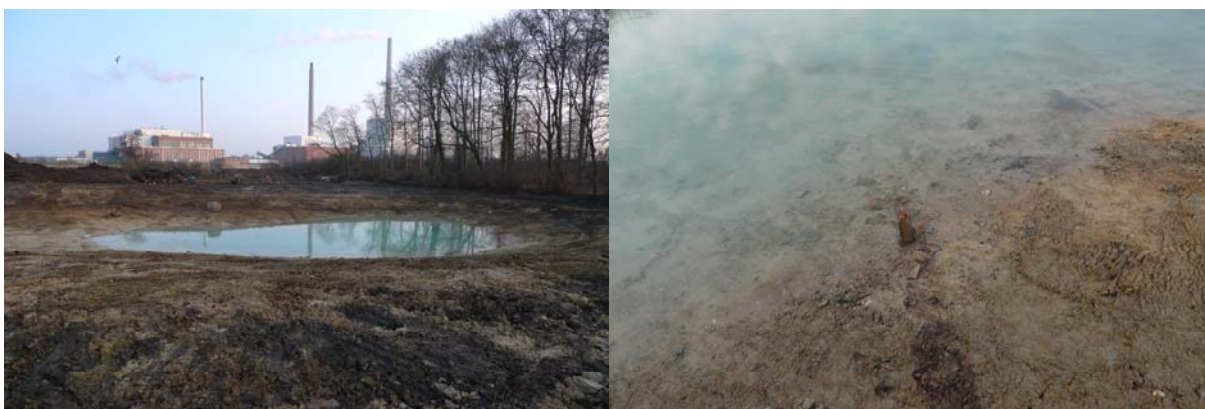
Omkring 50 m fra vandhul nr.1, der blev fyldt op er der gravet et nyt vandhul på tidligere dyrket mark. Vandhullet ligger nær skovbryn af Strandskoven og omgivelserne er planlagt tilplantet med løvtræer. Der blev fundet to dræne med tilløb til vandhullet. Der var desværre en højdeforskel på omkring 50 cm på de to rør. Det lavere af de to rør løb ind i den sydlige ende af vandhul 1, mens det højereliggende rør løb ind i den vestlige side af vandhul 1. For at få vandet til at løbe i én ledning fra den sydlige ende af vandhul 9 til brønden nord for vandhul 1 er der lagt en ny ledning fra vandhul 9 til brønden. Det var nødvendigt fordi det lavestliggende rør kun er halvt så stort som det højereliggende og dermed ikke kan tage vandet fra dem begge.

Vandhul 9 kort efter gravning (venstre). To tilløb af dræn blev fundet og lagt rundt om vandhullet (højre).

Det er vigtigt at holde god afstand til vandhullet med tilplantning af træer for at undgå senere skygning af vandfladen. Når der ryddes træer i Strandskoven nær vandhullet, vil det være meget værdifuldt at efterlade kvasbunker, også indeholdende større stammer og stød som skjul for salamandre. Bunden i vandhullet består af ler og det forventes at vegetationen vil indfinde sig langsomt i vandhullet.

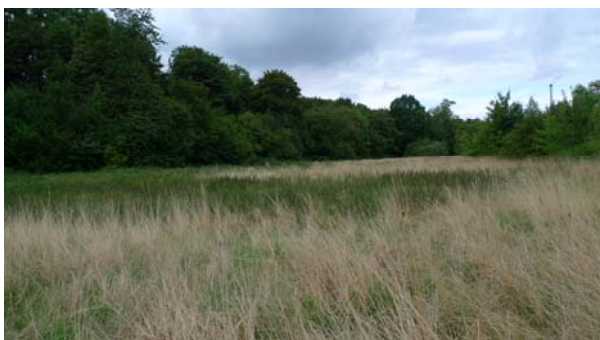
Vandhul 11 før gravning.

På et udyrket smalt areal mellem Strandskoven og kanalforbindelsen er der genskabt en gammel opfyldt mergelgrav. Der blev fundet en drænbrønd med tre tilløb. Ét fra Skibhusvej, ét fra den sydlige del af skoven og ét fra den nordlige del af skoven. Drænene blev lagt udenom vandhullet i tætte rør, og der blev sat en ny brønd. Drænene løber sandsynligvis videre under Ejbygade.

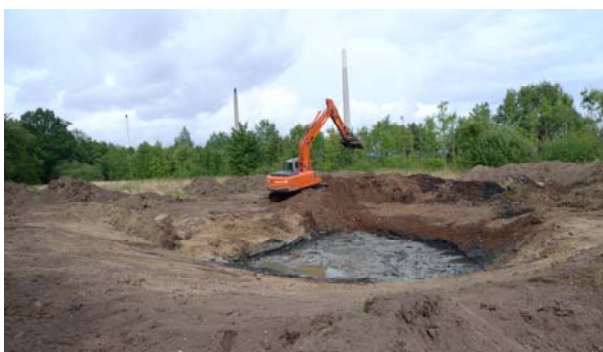
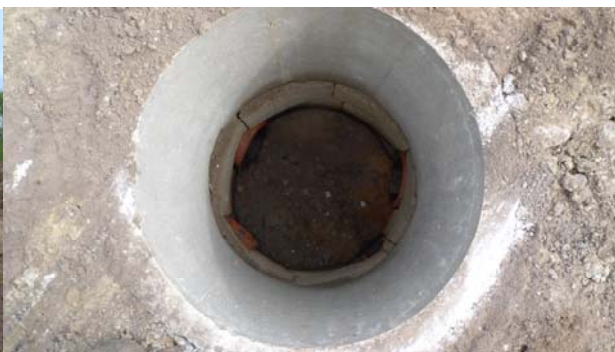
Vandhul 11 under gravning (venstre) og ny drænbrønd med tre omlagte drænrør (højre).

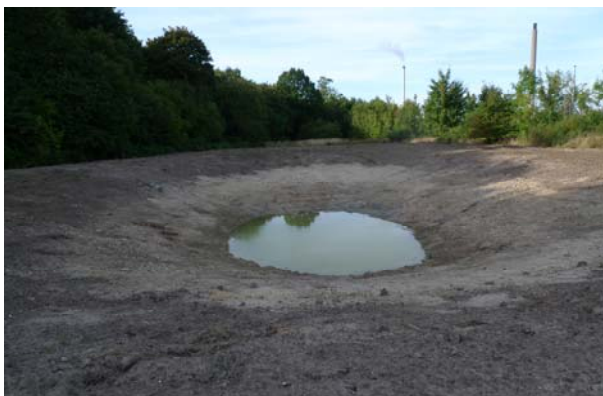
Bunden består af ler, men der har tidligere været et vandhul på stedet. Vegetationen vil derfor indfinde sig rimeligt hurtigt. Placeringen af vandhullet er ideel ved skov, som er levested for stor vandsalamander, og ganske nær planlagte faunapassager under Kanalforbindelsen. Et ynglested placeret lige i nærheden af faunapassager øger chancen for spredning af salamandre under Kanalforbindelsen.

Vandhul 11 kort efter gravning.
